TNO-rapport

De invloed van osmosewater bij telescopische glasbewassing

Datum	14 Juni 2010
Auteur(s)	Ing A. de Jong, Ir. Ing. R.P. Ebeling
Exemplaarnummer	
Oplage	10
Aantal pagina's	13
Aantal bijlagen	geen
Opdrachtgever	Vereniging van Schoonmaak Research (VSR)
Projectnaam	Effecten van osmosewater bij telescopische glasbewassing
Projectnummer	033.22528

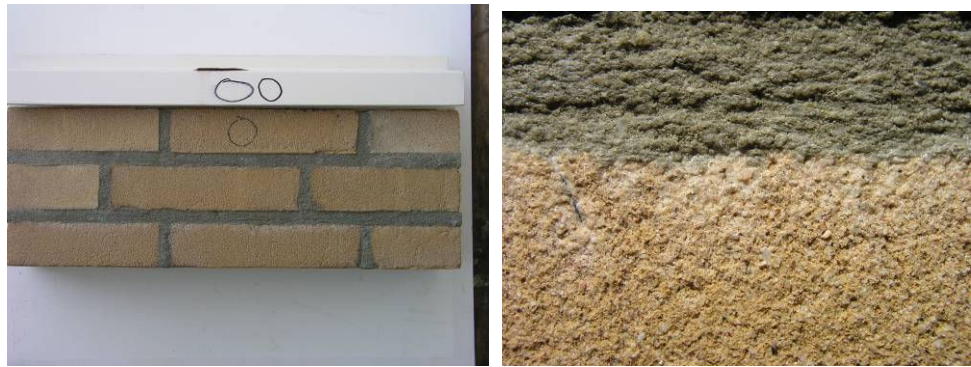
Na drie cycli bleek de gelakte kozijnbalk in het midden een zeer merkwaardig zwellende plek te vertonen. Deze zwelling is dusdanig groot (over een lengte van 3-4 cm) dat de lak zeer veel barsten ontwikkelt en het hout open gaat staan.

Na 20 cycli is geen aantasting waarneembaar op de monsters. De zwelling op het gelakte monster die reeds na 3 cycli zichtbaar werd is groter geworden (lengte 5 cm). De barstjes in het geanodiseerde aluminium monster zijn gelijk gebleven.

Het gelakte monster toont geen veranderingen naast de al eerder genoemde lokale beschadiging op slechts een lokale plek. Langs de metselranden zijn op het steen lichtere plekje waargenomen. Deze lichte verkleuringen hebben te maken met het uitloggen van calciumhoudend materiaal uit de specie. Een veel voorkomend verschijnsel voor nieuw metselwerk.

Figuur 2: Foto's gelakt kozijn na 120 cycli. Links kozijn met op een plaats een gebarsten verflaag, naar alle waarschijnlijkheid door een onregelmatigheid in het hout. Op de foto rechts een detailfoto van de lichte witte verkleuring van de baksteen.

- Geen aantasting van het gelakte kozijn over het hele oppervlak.
- Een zeer locale aantasting door het zwellende hout is duidelijk een gevolg van een gebrek dat bij het vervaardigen van de monsters reeds in het hout aanwezig moet zijn geweest.
- De witte randen langs de metselvoegen zijn geen onbekend verschijnsel bij vers metselwerk en worden veelvuldig waargenomen op bijvoorbeeld nieuwbouwwoningen.

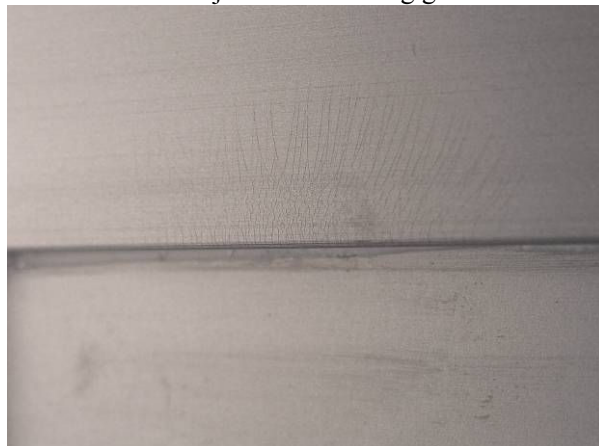
Alle monsters blijken onveranderd te zijn. Op geanodiseerd aluminium is bij strijklicht barstvorming in de anodiseerlaag van het aluminium waargenomen. Gezien de vorm en aard waren deze barsten waarschijnlijk reeds bij aanvang in het aluminium aanwezig, maar vielen waarschijnlijk niet op omdat de barsten slechts in strijklicht goed zichtbaar zijn. In het gebarsten gebied is een heel klein vlekje waarneembaar. Onder de microscoop blijkt dit vlekje waarschijnlijk uit kit te bestaan die is gebruikt voor het samenstellen van de monsters.

Het geanodiseerde aluminium vertoont over het geheel geen aantasting. Wel zijn barstjes in de anodiseerlaag aangetoond, waarschijnlijk ontstaan tijdens montage, maar deze vertoonden tijdens de belasting geen verdere verandering.

Figuur 3: Foto van microscopisch kleine barstjes in het geanodiseerde aluminium die tijdens de proef niet veranderden.

- Geen aantasting van het geanodiseerde aluminium
- In de anodiseerlaag bevond zich een zeer klein gebiedje met barsten waarschijnlijk door de constructie van de materialen. Deze zijn geen aanleiding geweest voor het ontstaan van verdere corrosie/aantasting.
- Na afloop werd vanuit één zaagkant een zeer geringe hoeveelheid metaal/corrosie product waargenomen. Dit is echter zo minimaal dat dit geen relevante impact heeft op het geheel.

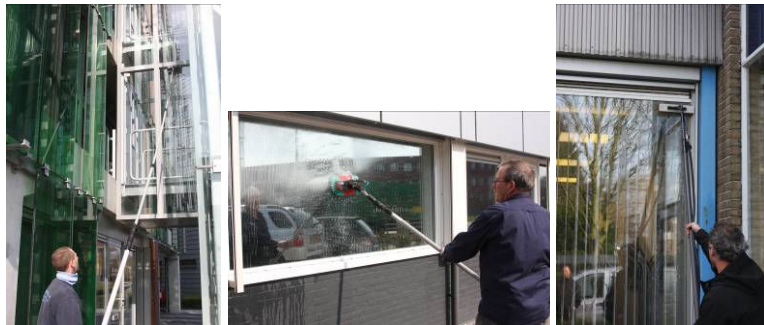
Figuur 4: Foto's tijdens monsternamen bij drie glasbewassingsbedrijven.

Tijdens de monsternamen in de praktijk is opgevallen dat er behoorlijke verschillen zijn in werkwijze van glasbewassing en vervuiling. In alle gevallen wordt in enkele minuten een raam schoon geborsteld. Vooral in de tijd die genomen wordt voor het schoon naspoelen van het raam blijken verschillen op te treden. Het osmosewater dat tijdens het wassen via het kozijn afdruipt bevat door de korte of wat langere naspoelfase een wisselende hoeveelheid opgelost vuil. Daarnaast komt dit ook doordat sommige liggende delen van het kozijn nog vuil zijn en dat dit meespoelt in de beperkte hoeveelheid osmosewater.
